## Il restauro strutturale: 2. Gli interventi strutturali

Maurizio Ghillani

### 2.1 Premessa

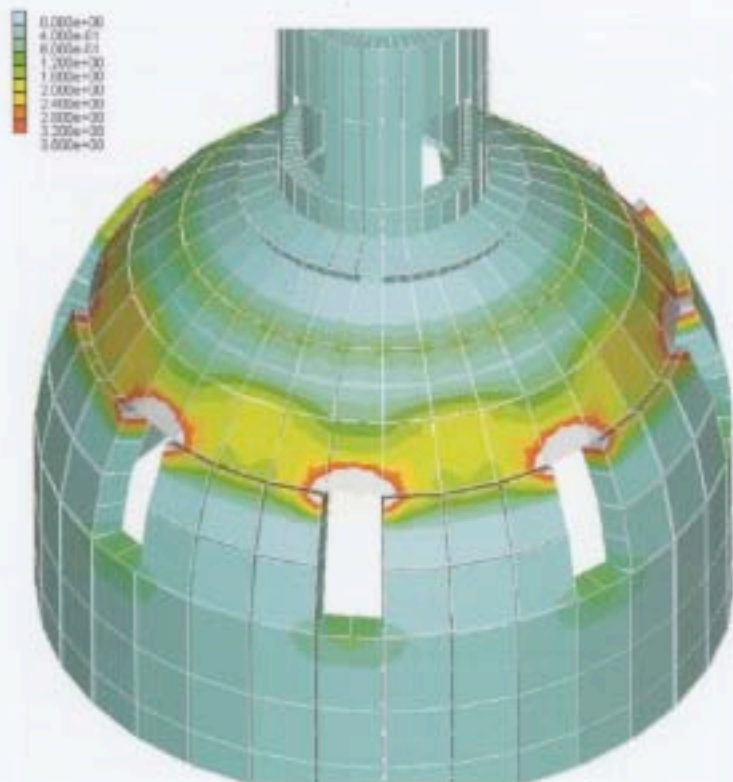
Figura 7. Cerchiatura della struttura con anello in CFRP resistente a trazione posto al di sopra dell'architrave della finestratura della cupola, tensioni principali di trazione per sollecitazioni flessionali ( $\text{daN}/\text{cm}^2$ ).

– cerchiatura della struttura con anello resistente a trazione in fibre CFRP posto al di sopra dell'architrave della finestratura della cupola. Le tensioni di trazione conseguenti alle sollecitazioni flessionali appaiono più elevate che nel caso precedente poiché si ridistribuiscono nella zona rinforzata, scaricando nel contempo le zone limitrofe non trattate (fig. 7).

Si nota che la messa in opera di una cerchiatura estradossale in tessuto di fibra di carbonio bidirezionale concentra la zona tesa della struttura proprio in corrispondenza alla cerchiatura stessa, che è in grado di mobilitare la necessaria resistenza a trazione, riducendo in modo significativo tale sollecitazione nelle porzioni murarie non confinate (fig. 7).

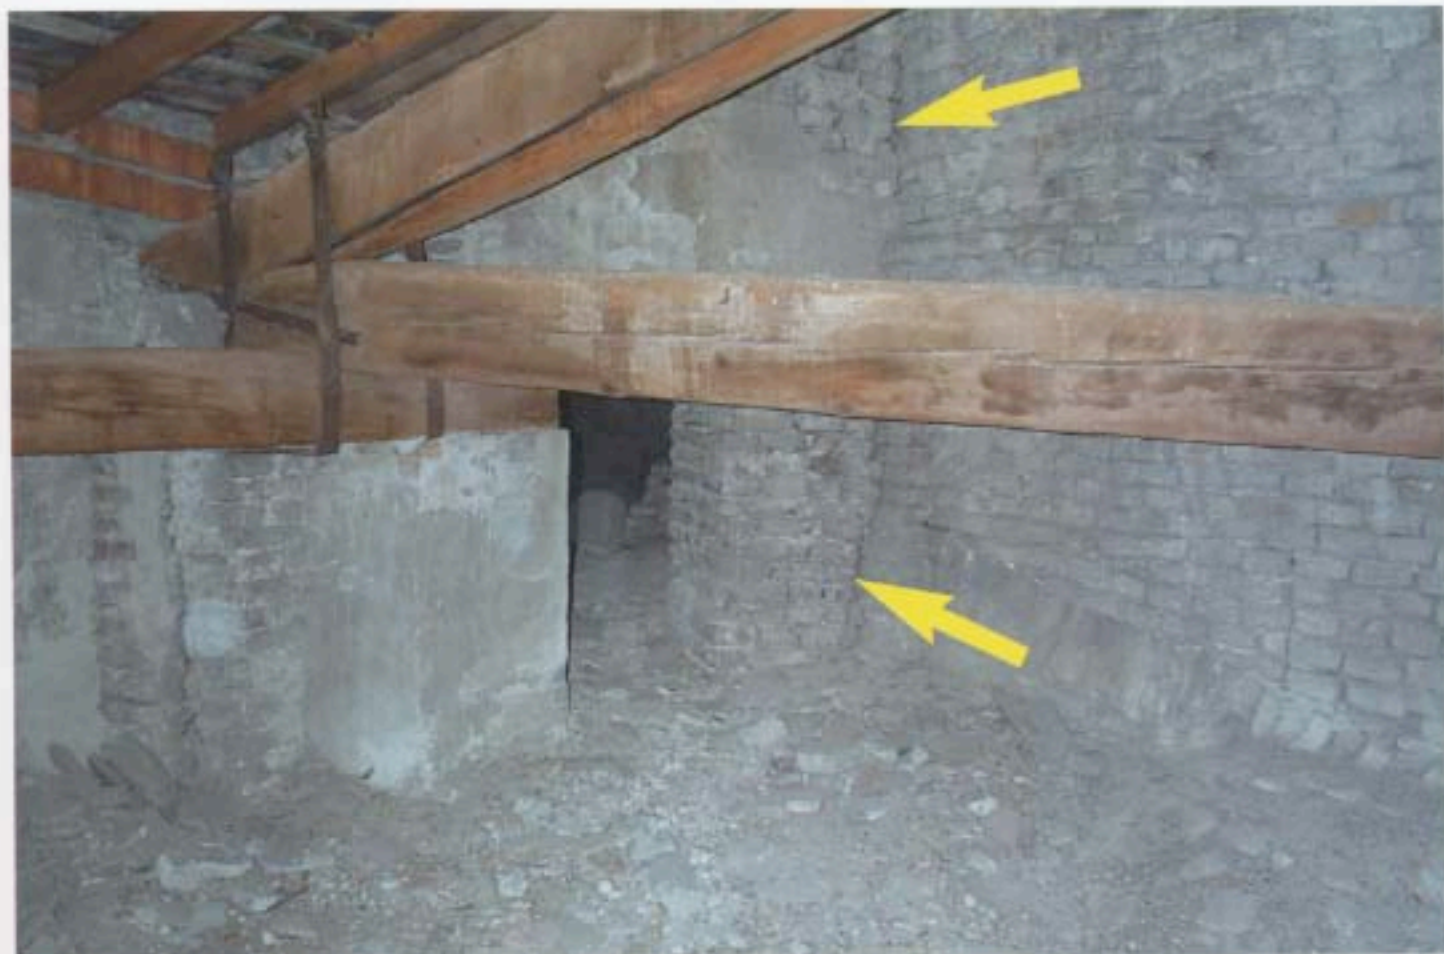
Figura 11. Discretizzazione dei puntoni estradossali.

La ridistribuzione dei carichi della cupola e del tamburo sugli elementi del transetto avviene di norma attraverso gli elementi di collegamento, vale a dire i pennacchi (fig. 11) che raccordano le geometrie differenti delle due zone e con l'ausilio dei quattro contrafforti estradossali posti intorno al tamburo e gravanti sui pilastri del transetto (fig. 12).

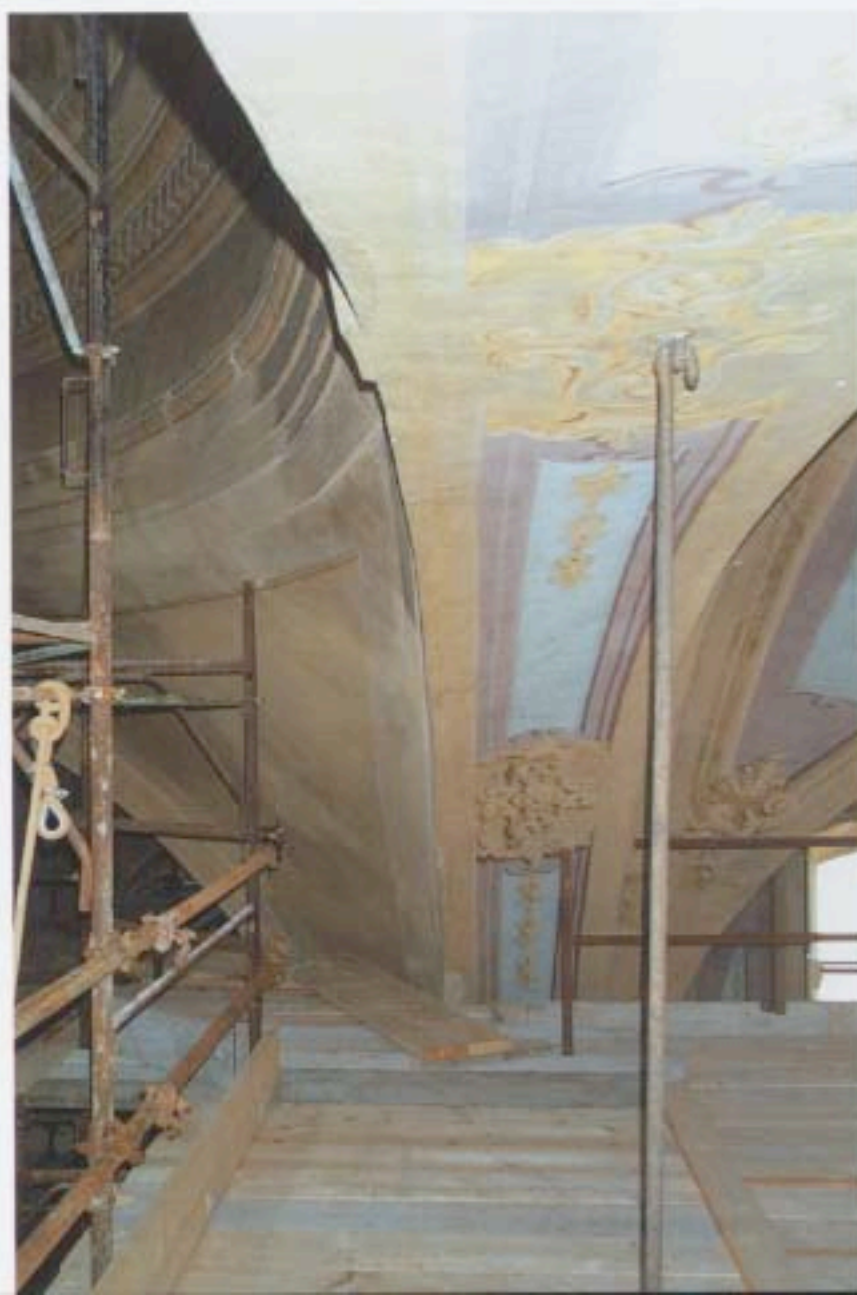
Figura 12. Fenomeni di torsione sull'arcone Nord del transetto.

tecipazione dei sistemi arco-catena posti sui lati nord e sud del transetto, causando nei materiali costituenti sollecitazioni non compatibili con le caratteristiche di resistenza, ovvero fessurazioni e lesioni. Inoltre, a causa dello sfalsamento del tamburo rispetto all'asse degli arconi, gli stessi risultavano soggetti a fenomeni di torsione, con importanti rotazioni trasversali (fig. 13)

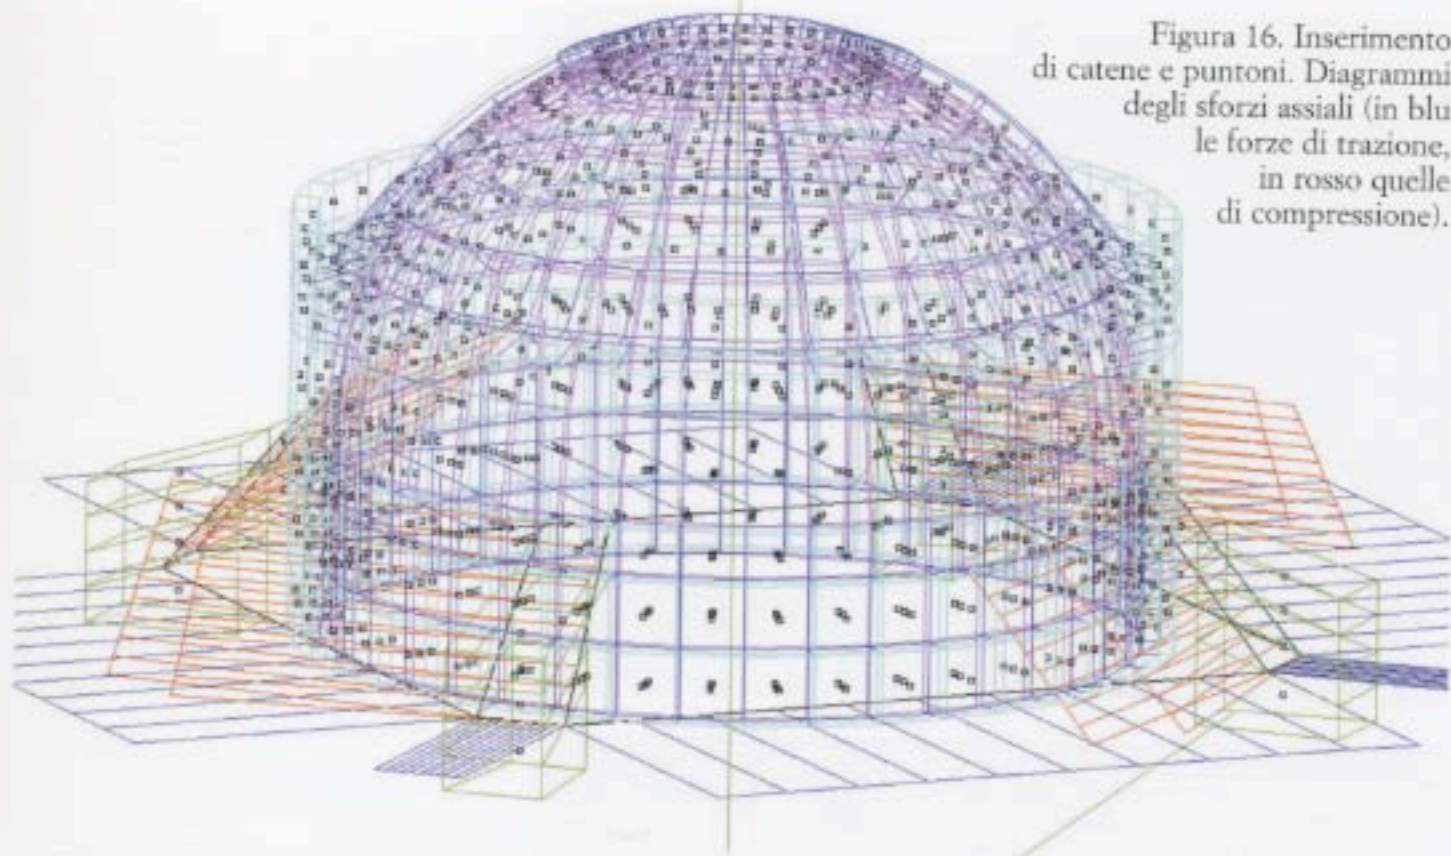
Figura 16. Inserimento di catene e puntoni. Diagrammi degli sforzi assiali (in blu le forze di trazione, in rosso quelle di compressione).

I nuovi puntoni e catene sono implementati con elementi asta.

Le figure in allegato (14-17) esemplificano il processo di implementazione e di calcolo.

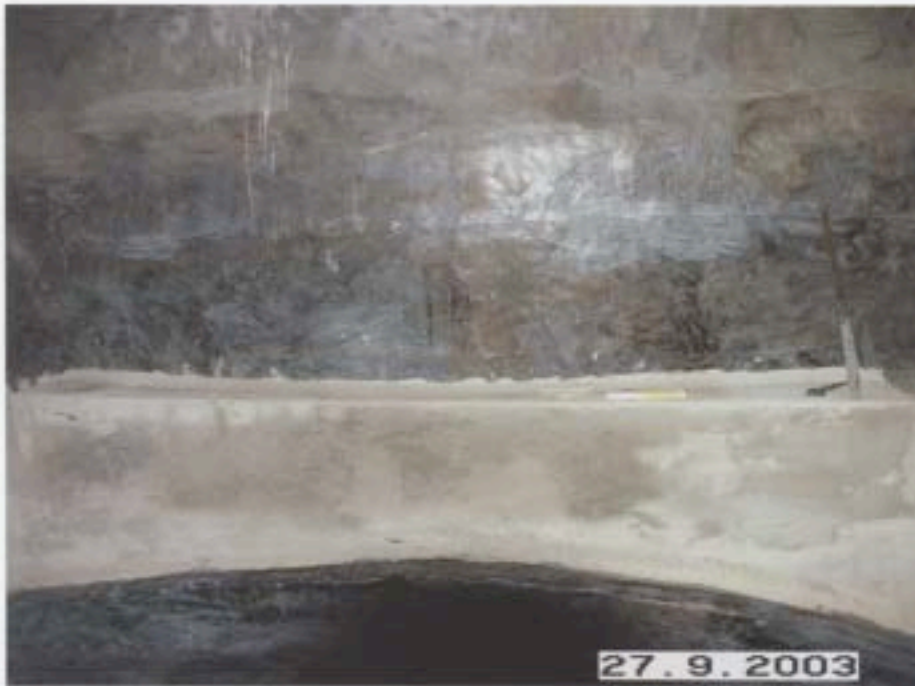
Figura 18. Fasciatura del tamburo con CFRP.

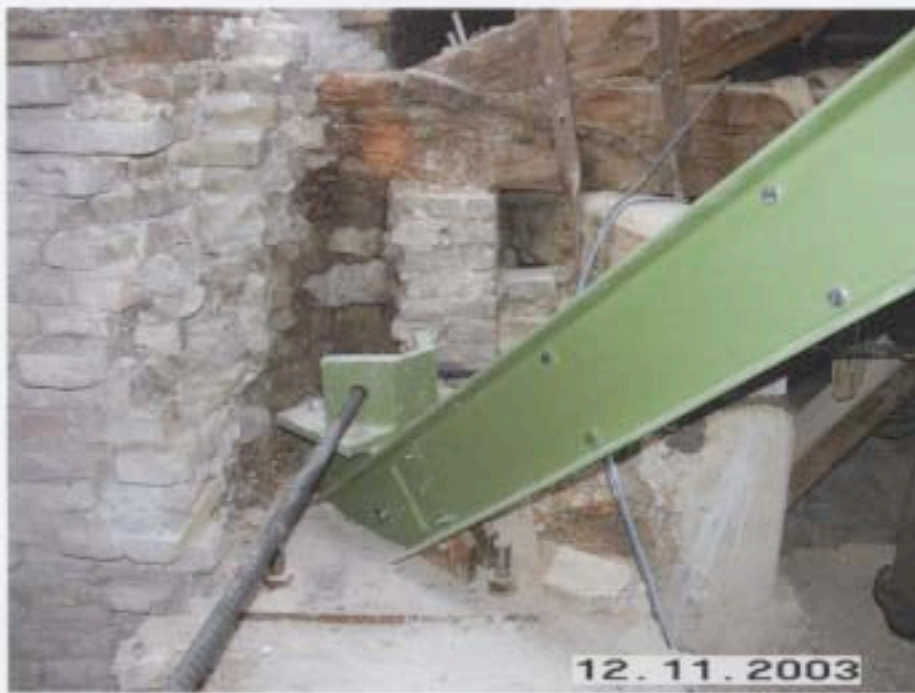
Figura 19. Puntone in acciaio.

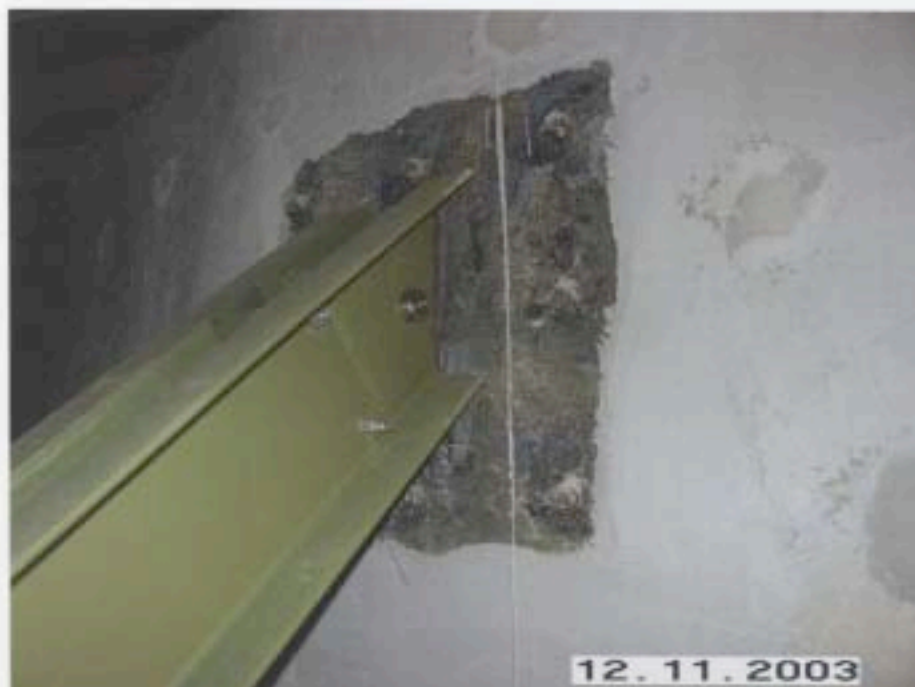
Figura 20. Innesto dei puntone nel tamburo.

Figura 21. Nodo puntone-catene.

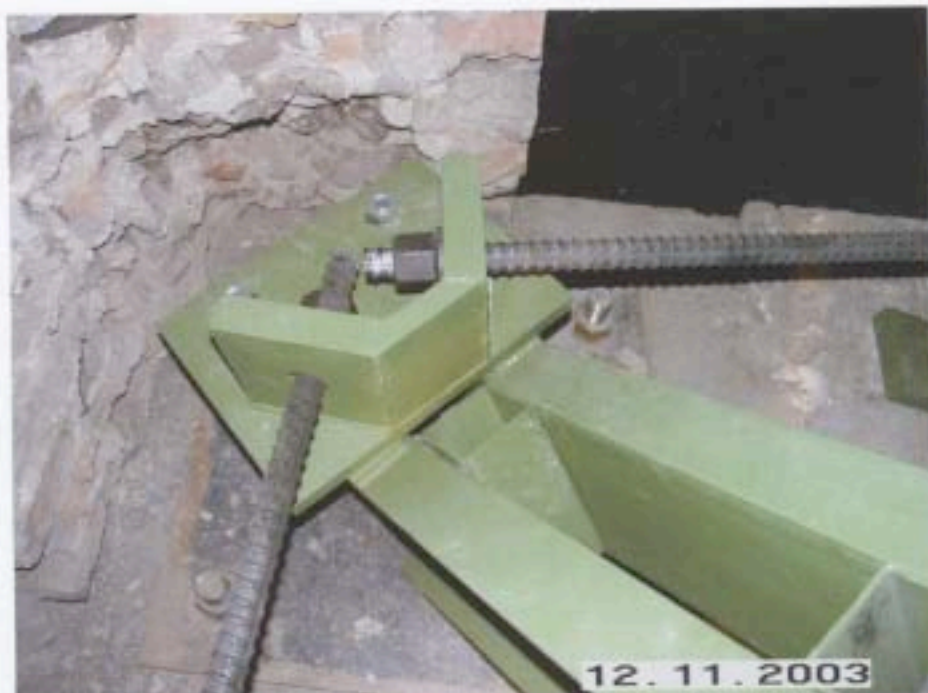
Figura 22. Sistema di pretensionamento delle catene con martinetto idraulico.

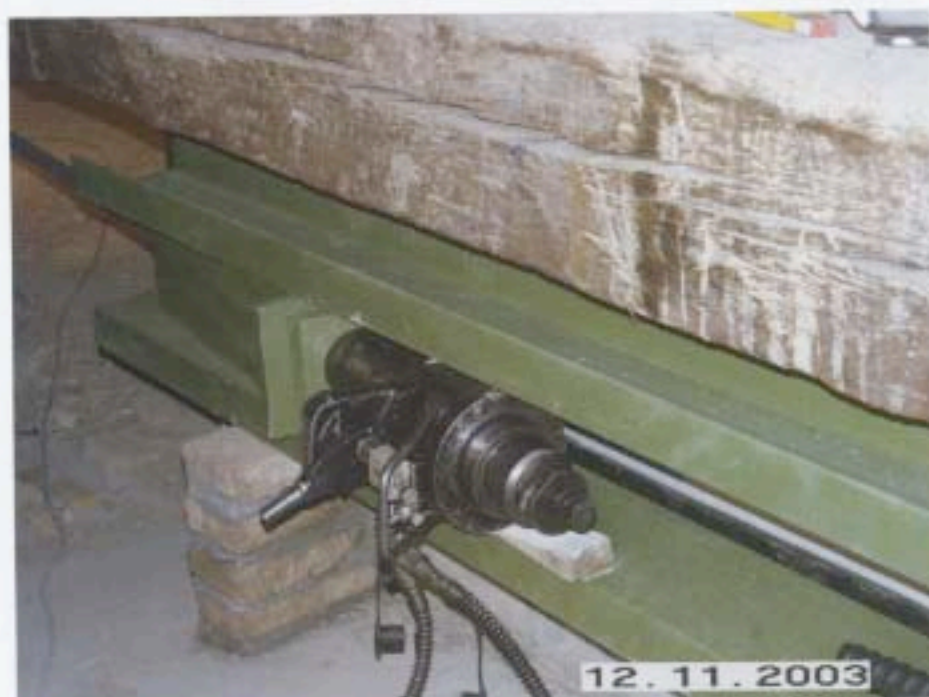
Figura 23. Martinetti piatti nella muratura del tamburo.

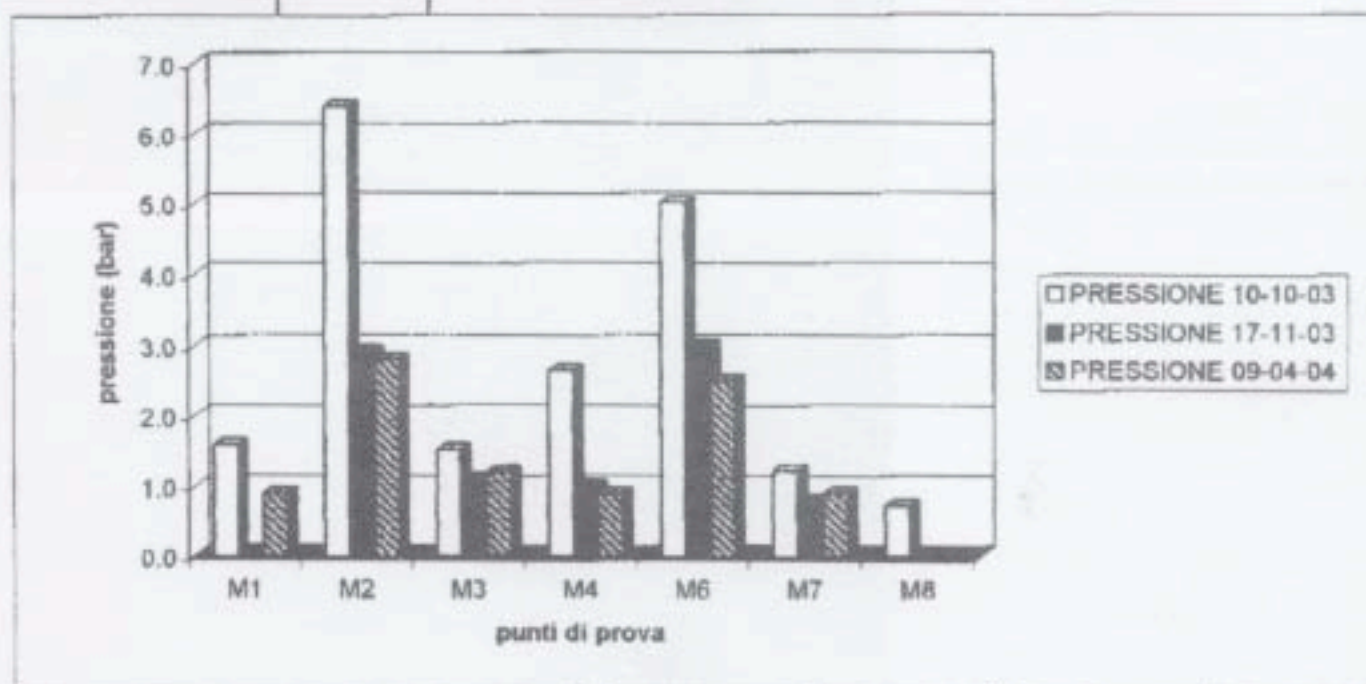
Figura 24. Quadro riepilogativo sollecitazioni sul tamburo.
